Plan d'action pour éliminer le plomb dans l'eau potable

Service de l'eau potable et Santé publique du Manitoba

Le 6 février 2019

Stephen Yeo, Service de l'eau potable, ministère du
Développement durable

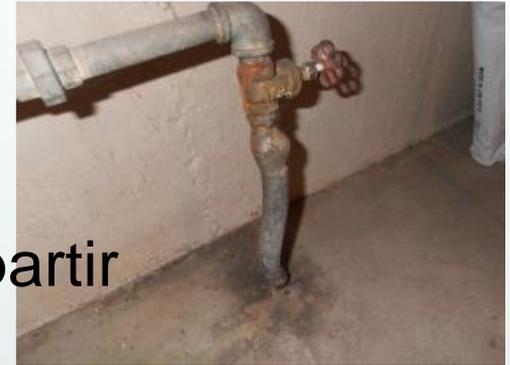
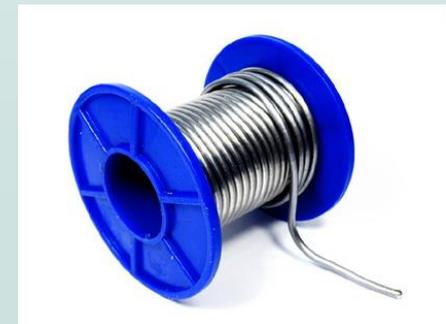
- Du plomb peut s'infiltrer dans l'eau à partir de :
 - vieilles conduites de branchement en plomb (datant le plus souvent d'avant les années 50);
 - anciens accessoires de plomberie comme des fontaines et des robinets;
 - soudures au plomb sur des tuyaux en cuivre (datant le plus souvent d'avant 1989).

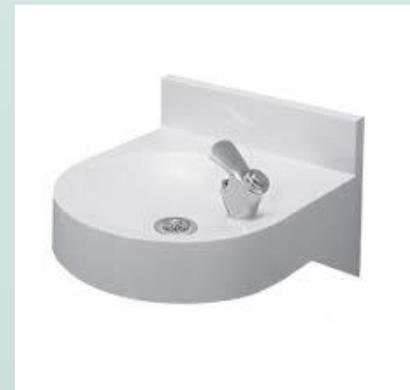
Exemple d'inventaire de plomberie

Division scolaire : Division XYZ

Conduite de branchement en plomb : Non

École : École ABC, maternelle à 8e année

Année de construction : 1980 (38 ans)

Numéro d'immeuble : 1 de 1

Type de plomberie : cuivre et polyéthylène réticulé

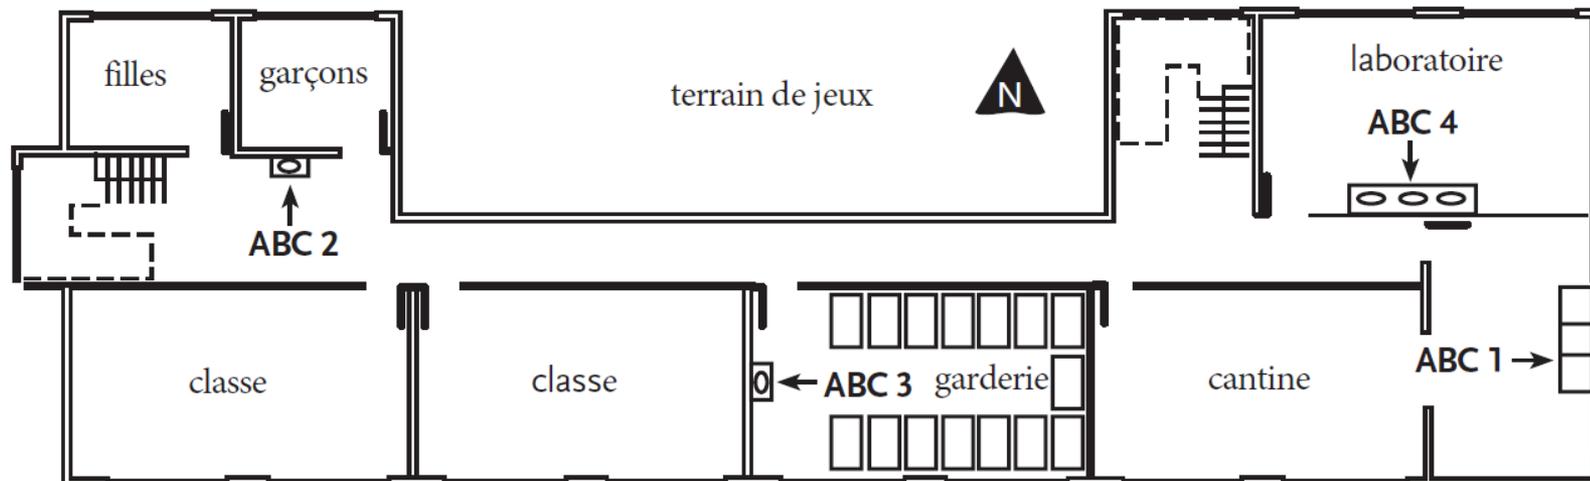
Exemple de formulaire d'inventaire de plomberie (en anglais seulement)

Type d'accessoire fixe	Année de fabrication	Marque, modèle et numéro de série	Emplacement	Nom d'échantillon	Priorité d'échantillonnage
Robinet de cuisine	1978	Moen/CP30	Cantine	ABC1	1 ^{er}
Fontaine	1975	EBCO Manufacturing /CP3	Près des toilettes des garçons	ABC2	1 ^{er}
Robinet de cuisine	1978	Moen/CP30	Garderie intégrée	ABC3	1 ^{er}
Robinet de laboratoire	1978	Moen/CP30	Laboratoire de sciences	ABC4	2 ^e

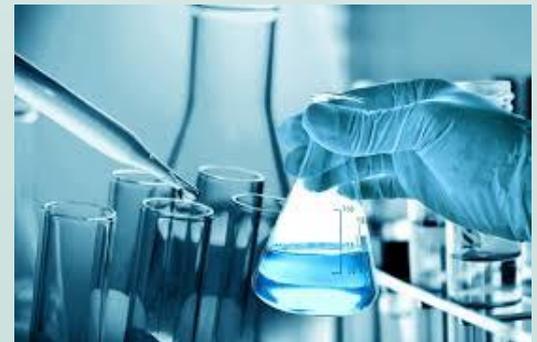
Procédure d'échantillonnage pour la détection du plomb

- Prélevez des échantillons entre juin et octobre, lorsque l'immeuble est complètement occupé et durant toute l'année.
- Avisez le fournisseur de service d'eau que vous procéderez à un échantillonnage.
- Prélevez deux échantillons consécutifs de 125 ml à partir de chaque accessoire fixe.
- Utilisez un débit normal.
- Évitez de faire une purge ou de retirer les filtres avant de prélever un échantillon.

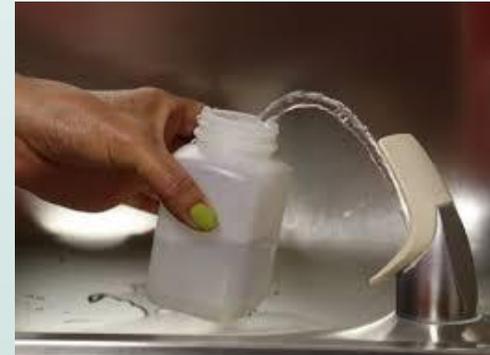
Un seul échantillon de 1 litre doit être prélevé le plus près possible de la conduite de branchement de l'école.

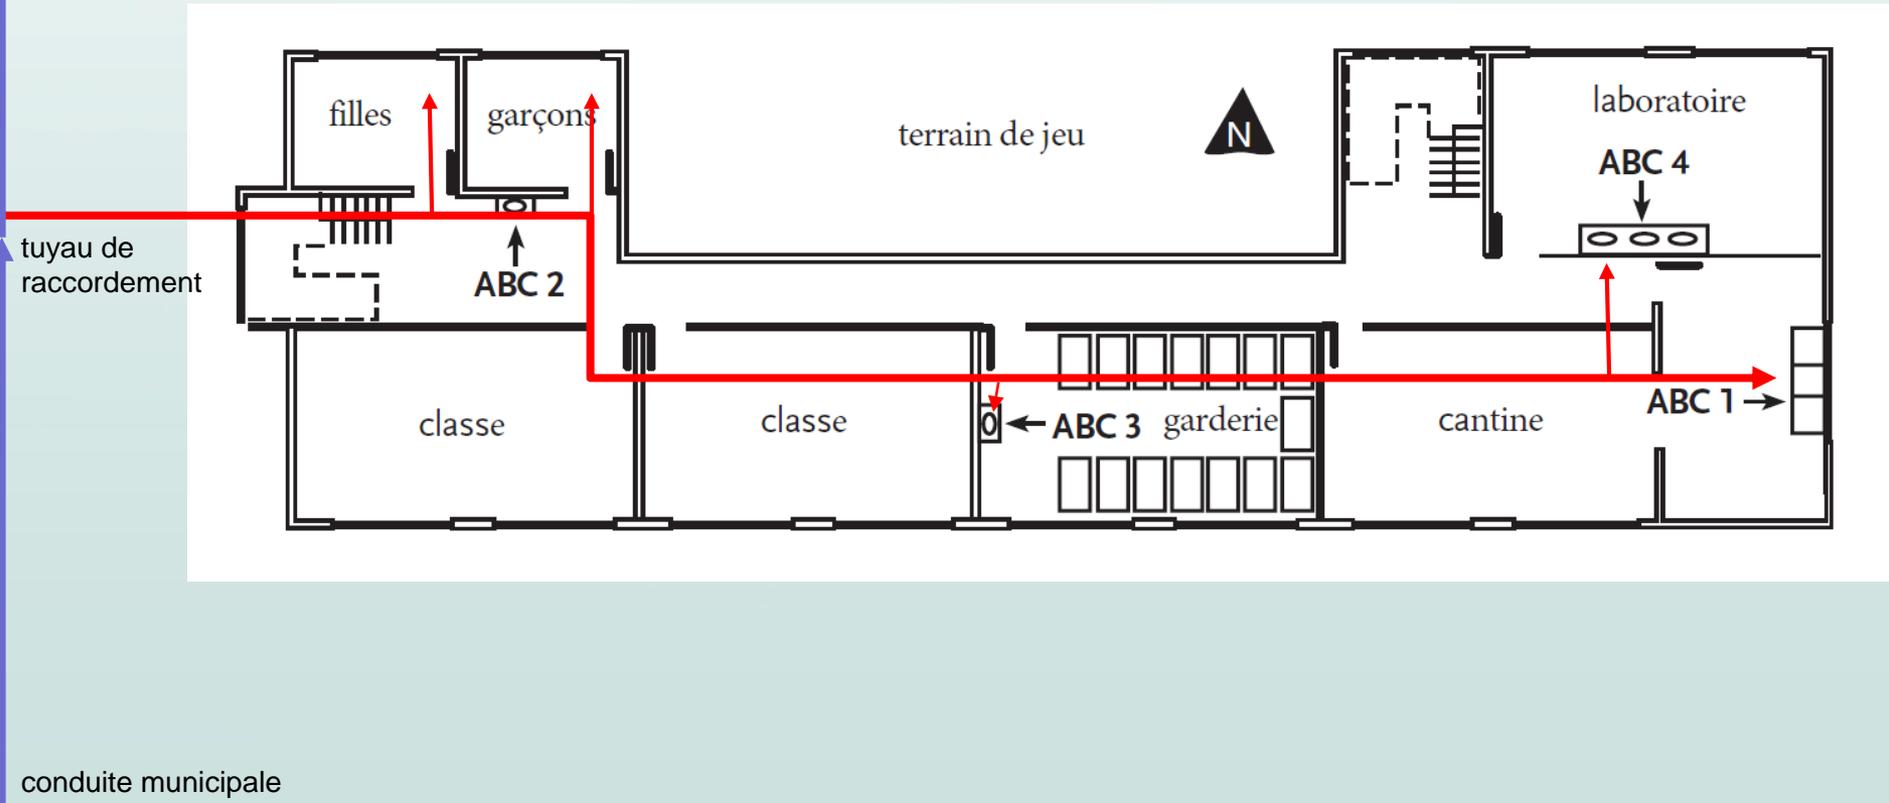
Profil de plomberie avec la direction de circulation

conduite municipale
